RESTAURATION DU PATRIMOINE ARCHITECTURAL EN PISÉ : CAS DU SITE DE HONAINE

F. GHOMARI
Institut de Génie civil
de l'université A. Belkaid
de Tlemcen
F. BELABDELOUAHAB
ENTP Alger

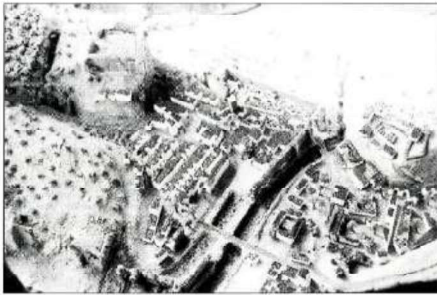
Photo n° 1. Le site de Honaine (maquette).

supérieur à celui de la mer et une ville haute bâtie sur deux contreforts de la montagne séparés par un ravin » (photo n° 1).

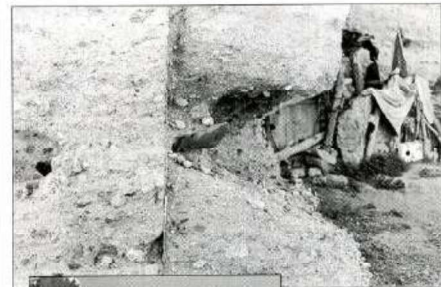
Photo 2. Remplissage en grosses pierres du pisé à Honaïne.

Nous avons mentionné plus haut que la grande inertie des murs en pisé oblige les bâtisseurs d'inclure comme remplissage dans la masse de grosses pierres (photo 2). Suite à une érosion superficielle, qui met à nu la pierre sur l'une de ses faces, il ya accentuation locale autour de la pierre par la synergie des différents agents climatiques (pluie, vent, humidité...), provoquant ainsi le creusement d'une cavité qui ne cesse d'augmenter en volume. Ce phénomène très localisé est visible sur l'ensemble des mu-

Ces fissures sont encore accentuées par les érosions de pied qui amoindrissent la section du mur présentant ainsi des risques d'instabilité (photo 2). Notons aussi que les mouvements d'origine sismique peuvent provoquer des fissures et affaiblir la structure qui offre une résistance amoindrie aux sollicitations dynamiques.
