ETUDE STATISTIQUE DES SINISTRES DANS L'EST DE L'ALGEROIS

Résumé

A travers une étude statistique portant sur 205 cas d'ouvrages étudiés, répartis sur trois régions du pays, des solutions de réparation sont préconisées pour différents aspects pathologiques.

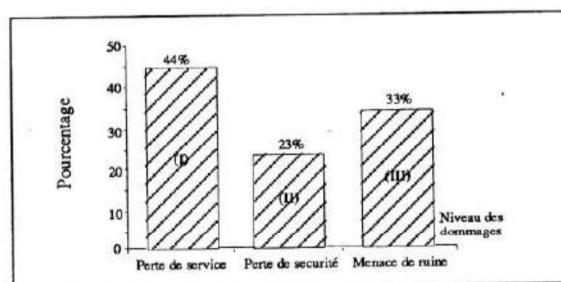
Figure 1 : Répartition des désordres en fonction du niveau des dommages.

Le pourcentage le plus important des désordres est recensé pour le niveau I (perte de service de l'ouvrage). Dans ce cas précis, les dommages sont légers et une réparation des éléments affectés est demandée afin d'assurer un bon entretien de l'ouvrage.

Pour ce qui est du niveau II (perte de sécurité), le pourcentage des désordres est évalué à environ 23%, ce qui est non négligeable.

Sur les 174 cas de sinistres analysés à travers les wilayate de Tizi Ouzou, Boumerdès et Bouira, l'étude révèle que le tiers des ouvrages est menacé par la ruine (Figure 1), ce qui a poussé à prononcer leur démolition ou, le cas échéant, à prévoir un confortement immédiat de la structure afin de parer à d'éventuelles catastrophes. Il arrive parfois que le confortement proposé ait un coût plus élevé que la reconstruction totale de l'ouvrage ; dans ce cas, il est demandé de procéder à une étude de faisabilité de l'ouvrage.

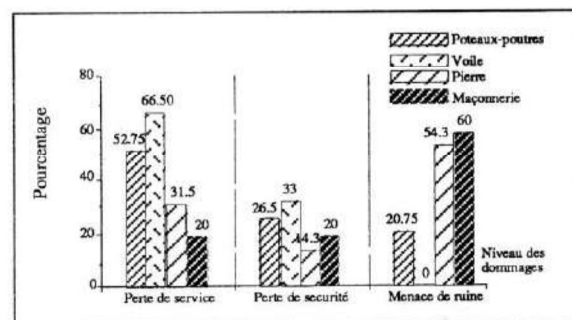
Les structures "voiles" et "poteaux-poutres" se comportent beaucoup mieux que les autres types de structures (Figure 2). Par contre, les structures en "pierre" et en "maçonnerie" sont moins sécurisantes, puisqu'elles passent sans transition du niveau I au niveau III (voir figure 4), ce qui montre la fragilité du matériau et son manque de sécurité.

Figure 2 : Répartition des structures en fonction du niveau des dommages.

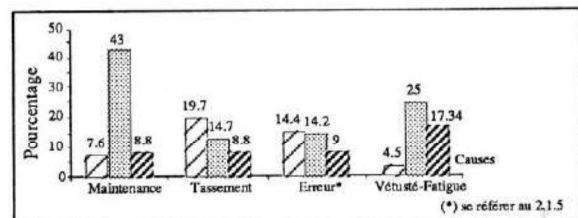
Les causes principales de désordres, suivant les régions, sont résumées dans la figure 3.

Figure 3 : Etude comparative des causes de désordres.

La majorité des causes aurait pu être évitée, s'il existait une étude de béton armé pour tous les ouvrages, une connaissance suffisante du sol de fondation, un suivi régulier des travaux lors de la réalisation et un entretien permanent durant toute la vie de l'ouvrage.

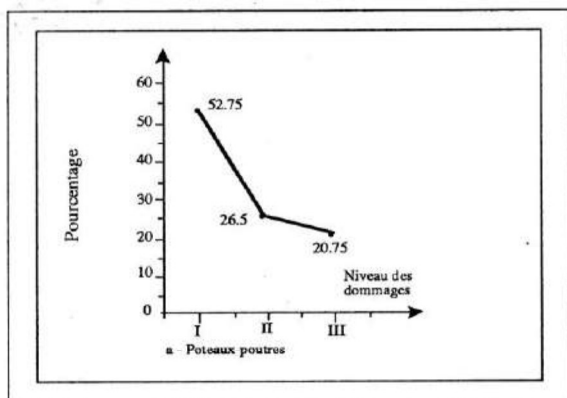
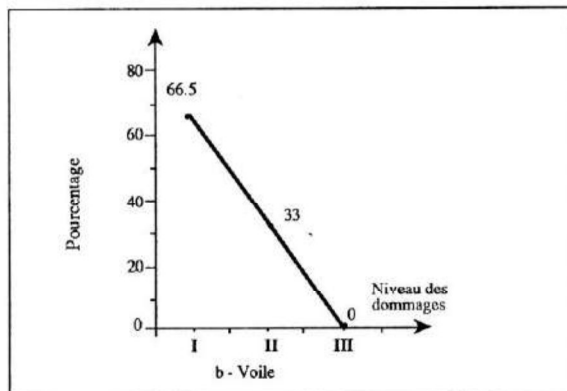
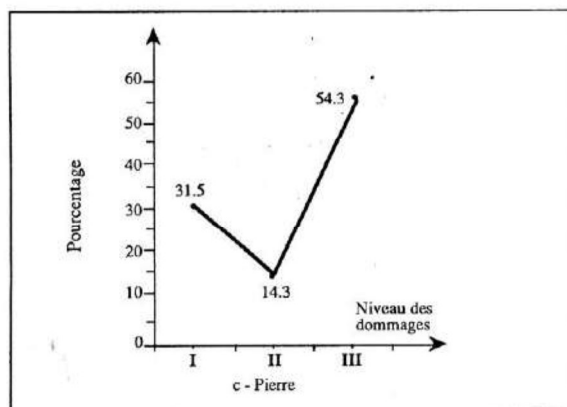
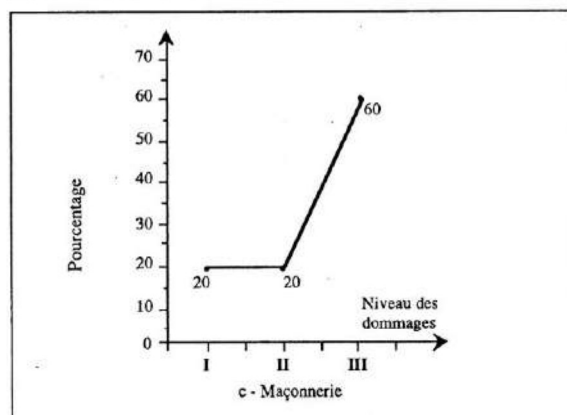
Figure 4 : Comportement des structures en fonction du niveau des dommages.

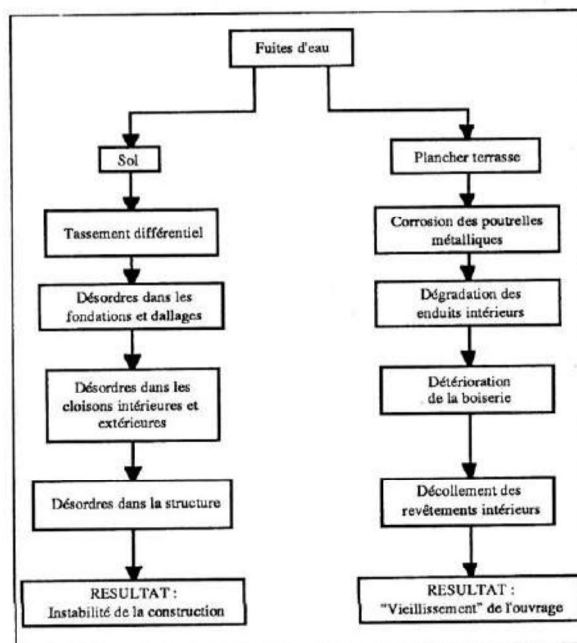
Un organigramme détaillé (Figure 6) résume, comment à partir d'une fuite d'eau, on peut arriver à remettre en cause la stabilité de l'ouvrage.

Figure 6 : Organigramme détaillé de la dégradation des ouvrages causée par les fuites d'eau.

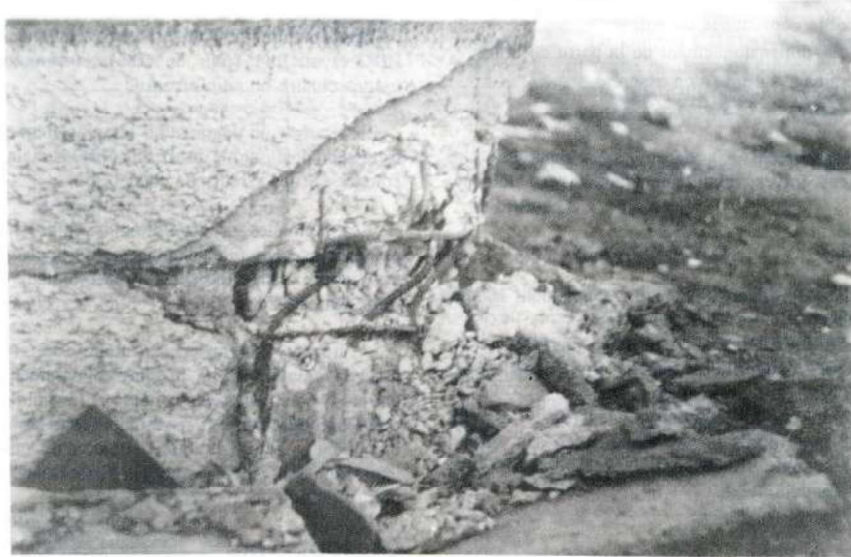
- Absence d'armatures assurant la transmission des efforts.
- Armatures donnant lieu à des poussées au vide.
- Longueurs de recouvrement insuffisantes en travées ou en appuis des poutres.

Figure 1 : Disposition déficiente des armatures longitudinales des poteaux ; les aciers sont pliés pour "récupérer" la variation de section du poteau entre un étage et l'étage immédiatement supérieur.

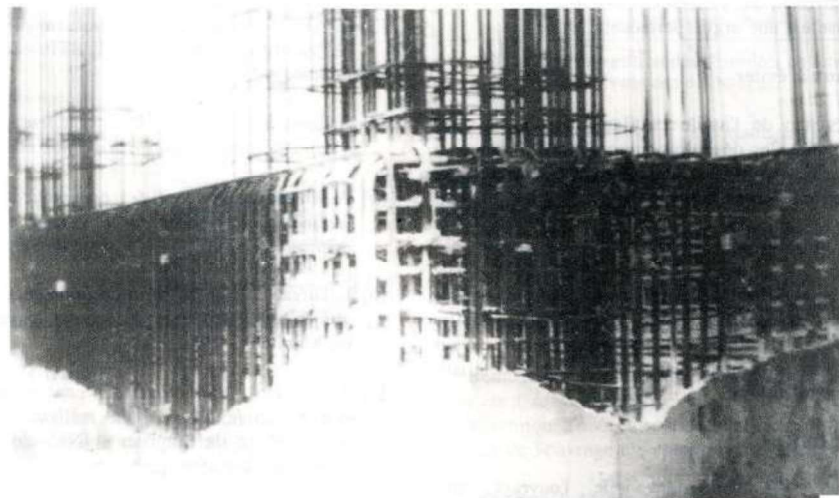
- Fautes dans les opérations de coffrage ou de décoffrage.
- Défauts de bétonnage.
- Fautes dans le ferrailage des éléments.
- Fautes d'assainissement et de drainage des eaux.

Figure 2 : Défaut de bétonnage ; opération de coulage des voiles d'une structure effectuée anarchiquement (reprise de bétonnage non assurée).

Pour remédier aux conséquences désastreuses de ces erreurs, il est du devoir de l'Administration concernée, de refuser de délivrer des permis de construction sans présentation d'un dossier comportant :

- un rapport de sol,
- une étude d'architecture et de béton armé, et d'imposer le suivi des travaux de réalisation par un bureau d'études agréé.

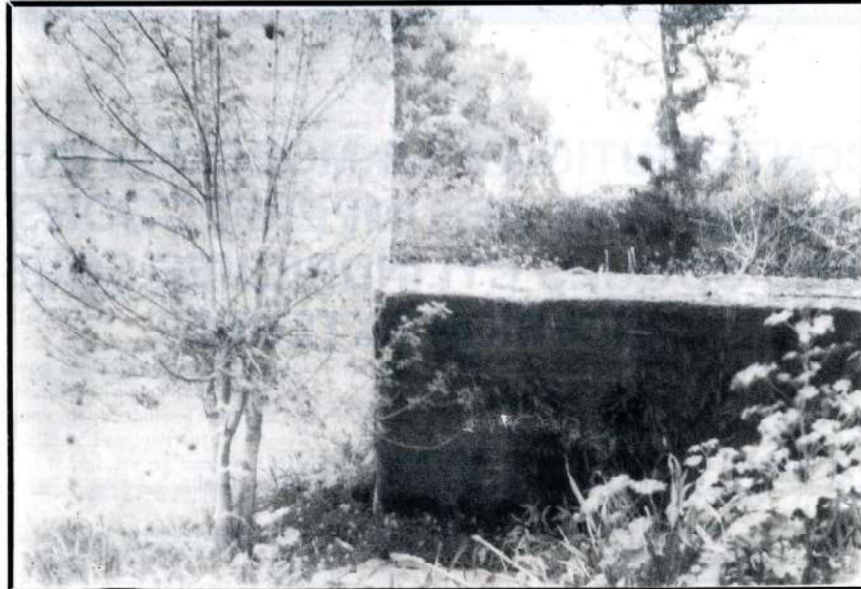
- ▲ ancrage insuffisant de la semelle,
- ▲ faible consistance du sol,
- ▲ sous-dimensionnement de la paroi du mur,
- ▲ drainage du mur non assuré,
- ▲ absence de barbacanes.

Figure 3 : Renversement d'un mur de soutènement suite à un ancrage insuffisant de la semelle de fondation et à l'absence de drainage derrière le mur.

Il y a lieu de dimensionner convenablement la longueur de la semelle de fondation afin :

- de faire travailler le sol à un taux admissible,
- d'assurer la stabilité du mur au glissement le long de sa base, et au renversement,
- d'obtenir, par la composition des forces agissant sur le mur (poids propre et poussées des terres), une résultante située au tiers central de la base de la fondation.

Il est important de réaliser un bon drainage du remblai pour éviter l'accumulation des eaux derrière le mur de soutènement, particulièrement pendant les périodes de pluies. A cet effet, on prévoit un remblai perméable (sable et graviers) derrière le mur, et on dispose dans celui-ci des barbacanes espacées de 2 à 3 mètres et munies d'un filtre pour s'opposer à l'entraînement des éléments fins du sol ou d'un drain à la base. Le drain est fortement conseillé quand le terrain d'assise est une argile perméable [3].

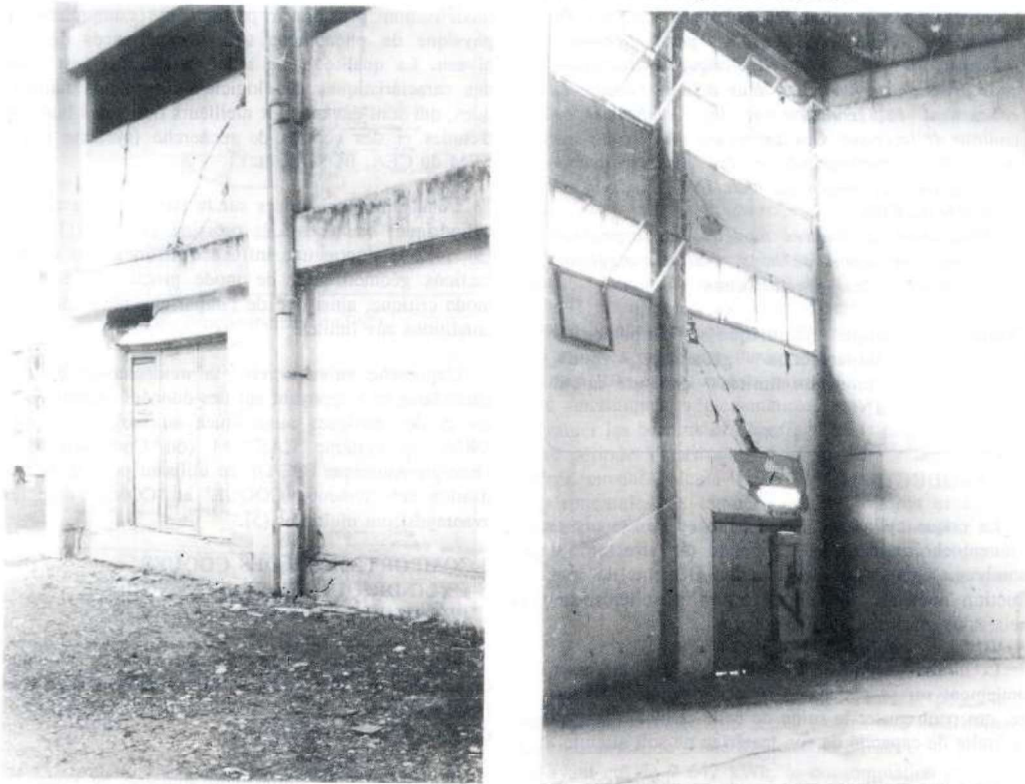
La reconnaissance du sol est nécessaire dans tous les cas, car les structures portantes usuelles ne présentent pas une rigidité suffisante, ou une souplesse satisfaisante a priori, pour s'adapter à d'éventuels tassements différentiels pouvant affecter l'intégrité de la construction (fissures, lézardes, ...). Le tassement est inadmissible lorsqu'il donne naissance à des déformations incompatibles [3] :

Figures 4a et 4b : Salle omnisports bâtie sur un terrain argileux (argile gonflante) ; l'absence d'un drainage périphérique fonctionnel a entraîné une modification de la consistance du sol, ce qui s'est traduit par des tassements différentiels (fissures inclinées apparentes).

- Réduction de l'importance de la surcharge en prévoyant des sous-sols.
- Accélération du tassement par préchargement.
- Substitution totale ou partielle du sol.
- Drainage du site.

- Présence d'un joint de tassement.
- Rigidifier les fondations entre elles (longrines, grillage de poutraison, ...).
